## OPINIA TECHNICZNA OBEJMUJĄCA USZKODZENIE KONSTRUKCJI DACHU BUDYNKU PRZY UL. RYNEK 9 W SULEJOWIE

Inwestor : Miejski Zarząd Komunalny  
ul. Konecka 46 , 97-306 Sulejów

Lokalizacja : Sulejów , gm. Sulejów  
ul. Rynek 9  
obręb 17, działka nr ew. 7/1

Sulejów , listopad 2018 r.

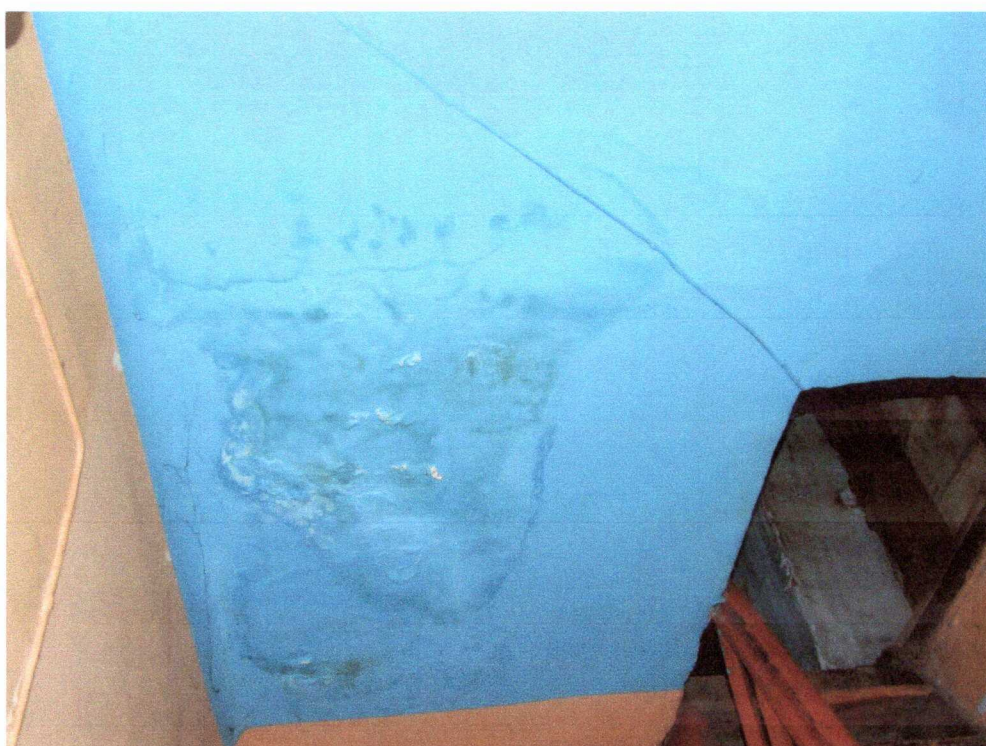
W wyniku przecieku pokrycia dachowego degradacji biologicznej uległa także drewniana konstrukcja nośna dachu. Poszycie z desek, krokwie i płatwie zostały zaatakowane przez grzyby i roztocza. Na ścianach poddasza widać wyraźne wykwyty spowodowane zalewaniem podczas opadów atmosferycznych. W pomieszczeniach mieszkalnych na drugiej kondygnacji na klatce schodowej widać wyraźne ślady zalewania wodą.

Fot. 2 – Zaciek wodny na stropie klatki schodowej budynku.

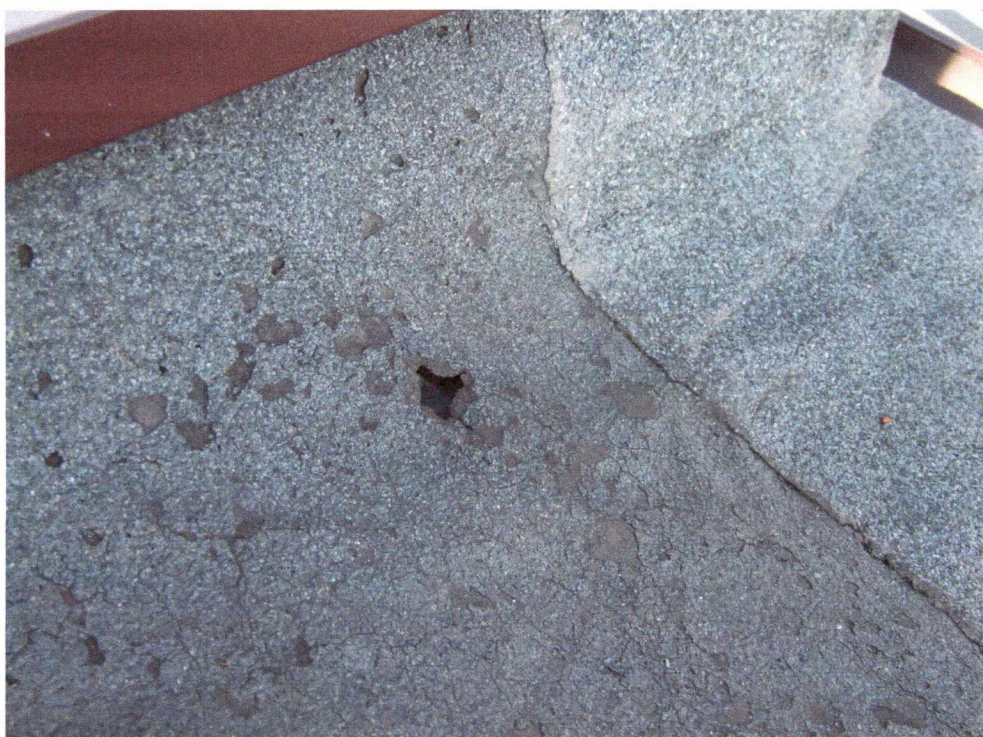
Przy murkach ogniowych papa uległa sfałdowaniu i rozszczelnieniu.

Fot. 8 – Dziurawe pokrycie przy murku ogniowym.

- zerwanie starego pokrycia dachowego (papę należy przekazać firmie zajmującej się utylizacją odpadów niebezpiecznych),
- demontaż rynien z PCV (ich stan jest bardzo dobry co pozwala na ponowny montaż),
- demontaż konstrukcji nośnej dachu – poszycia deskowego, murłat, krokwi, słupów i płatwi,
- wykonanie nowej konstrukcji nośnej dachu (odtworzenie starej),
- montaż łąt i kontrłąt,
- zamocowanie membrany paroprzepuszczalnej,
- zamontowanie rynien z PCV,
- zamontowanie obróbek blacharskich – pas pod i nad rynnowy, obróbki kominowe, czapki na kominach, obróbki murków ogniowych,
- wykonanie pokrycia dachowego z blachy ocynkowanej powlekanej.

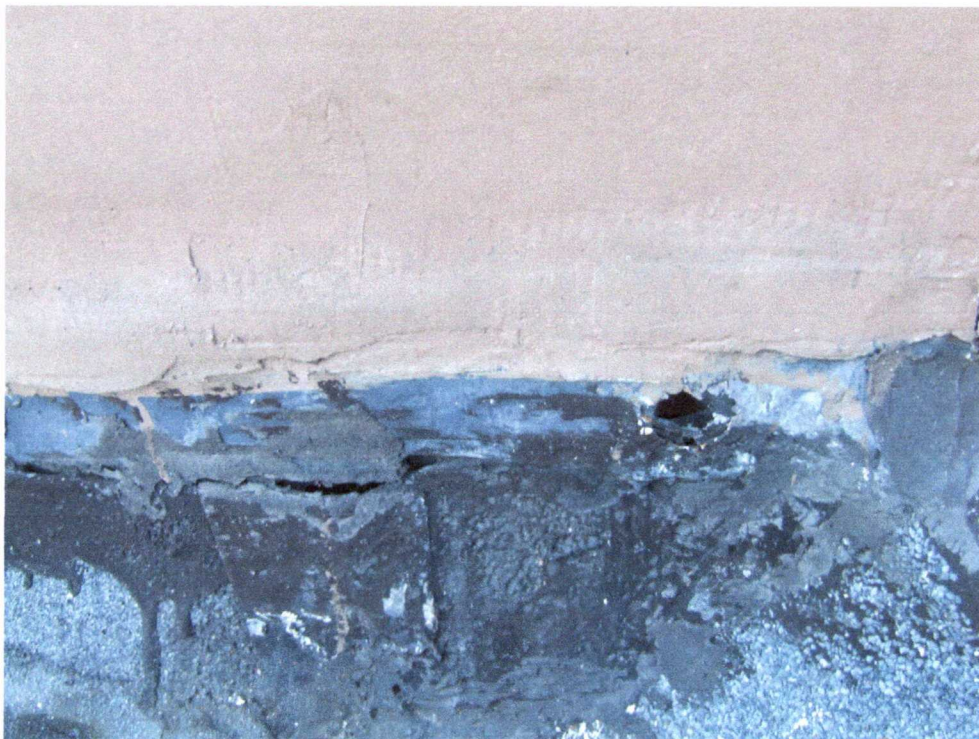
Fot. 14 – Rozszczelnienie pokrycia przy kominie. Brak obróbki blacharskiej.

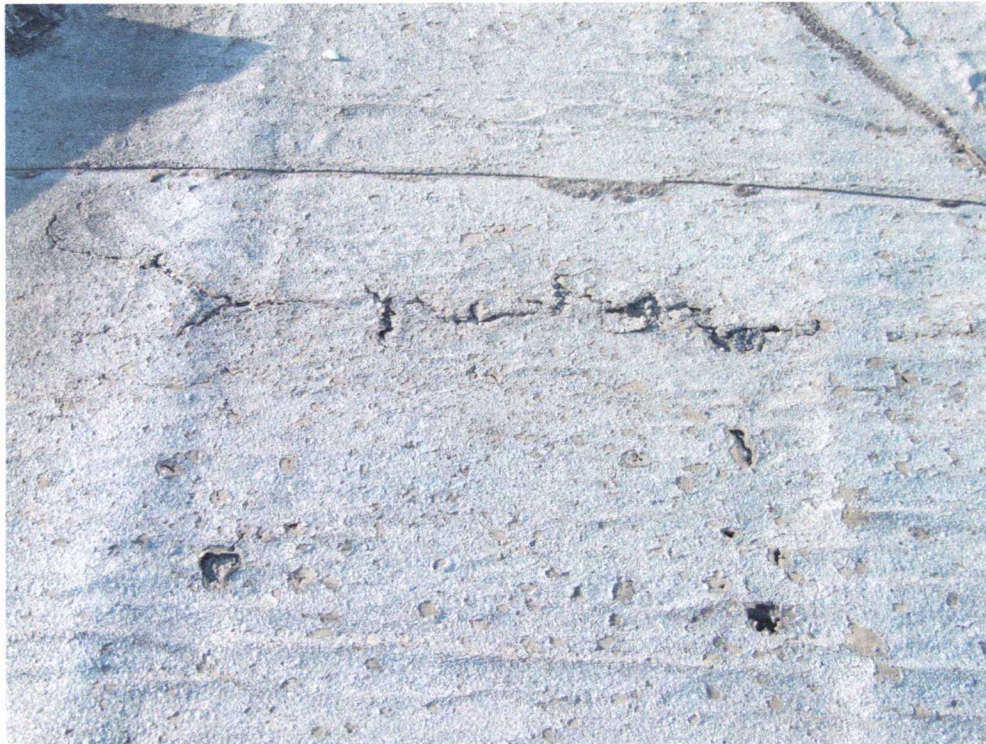
Pokrycie dachowe wykonane z kilku warstw papy jest w bardzo złym stanie.

Fot. 15 – Rozszczelnienie pokrycia z papy.

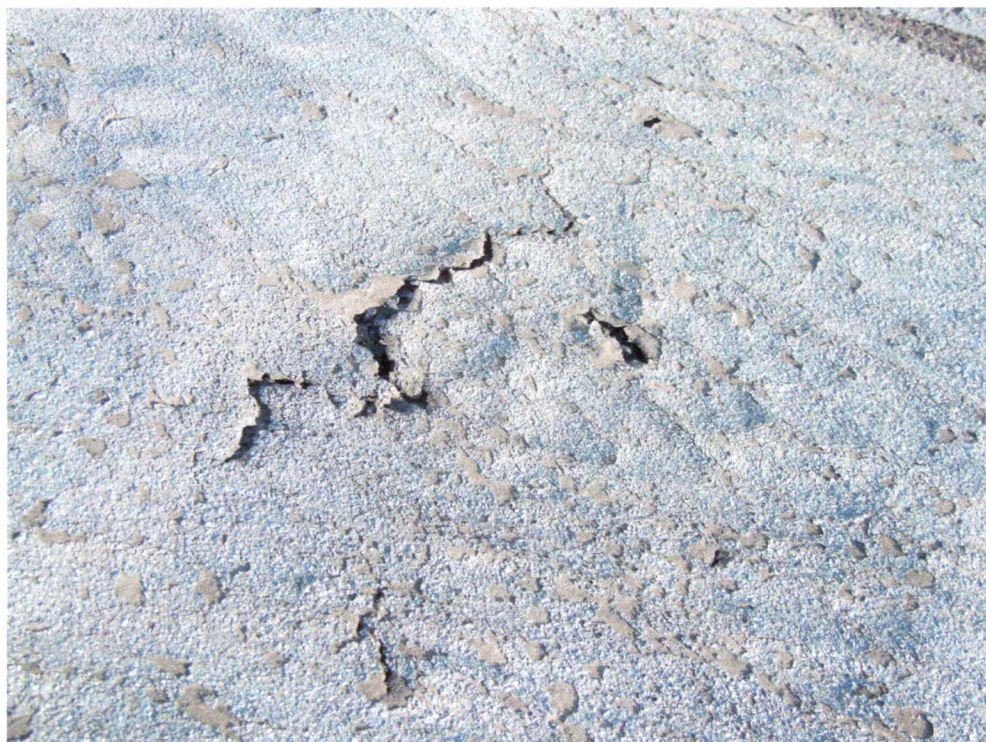
Fot. 16 – Rozszczelnienie pokrycia z papy.

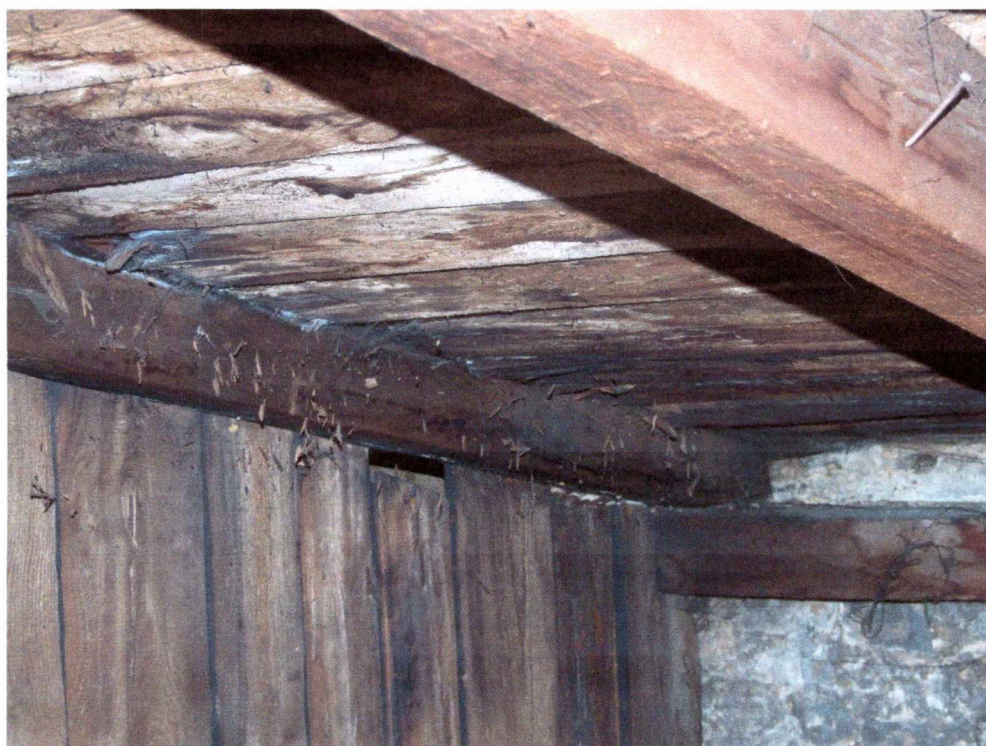
Fot. 18 – Zagrzybione poszycie dachu z desek w części niespalonej.

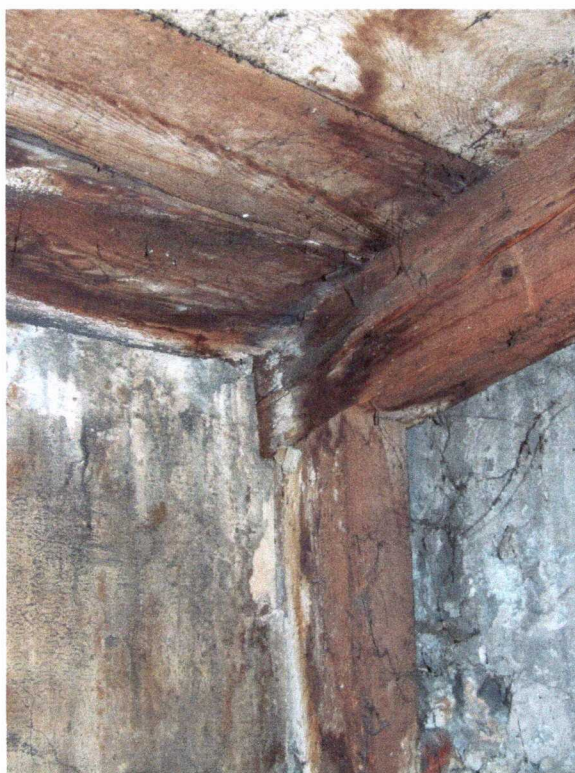
Fot. 20 – Zagrzybiona konstrukcja i poszycie dachu w części niespalonej.

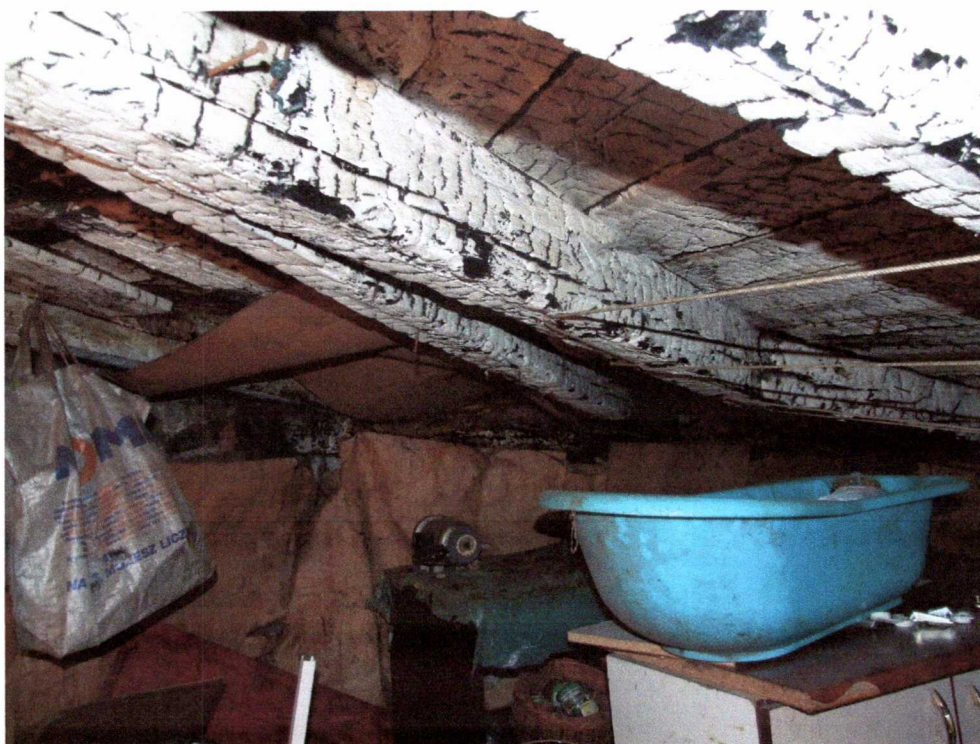
Na skutek pożaru uszkodzona została konstrukcja nośna dachu nad lokalem mieszkalnym nr 1 deski poszycia, krokwie i słupy zostały strawione przez ogień na głębokość około 6 – 7 mm. Poprzez uszkodzenie belek krokwiowych z trzech stron i desek od spodu poszycia, wytrzymałość konstrukcji nośnej została obniżona o około 25% , a miejscami nawet 30%. W związku z powyższym konstrukcja nośna dachu może ulec zniszczeniu na skutek zalegania warstwy śniegu.

Fot. 21 – Uszkodzona konstrukcja i poszycie dachu na skutek pożaru.

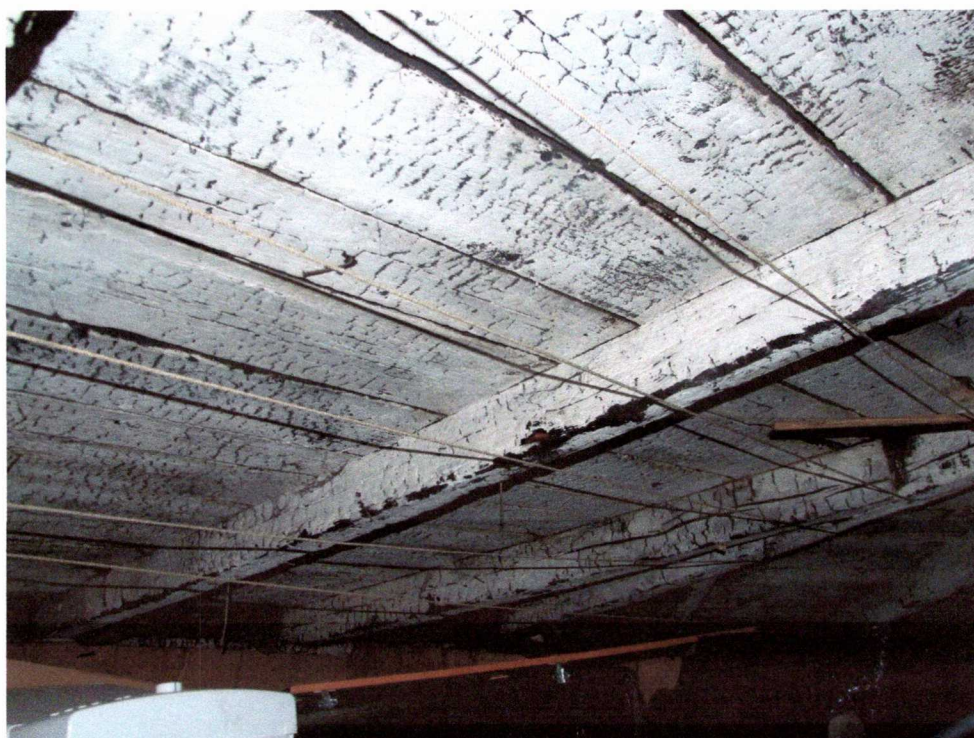
Fot. 22 – Uszkodzona konstrukcja i poszycie dachu na skutek pożaru.
