OPINIA TECHNICZNA OBEJMUJĄCA USZKODZENIE KONSTRUKCJI DACHU BUDYNKU PRZY UL. RYNEK 9 W SULEJOWIE

Inwestor : Miejski Zarząd Komunalny
ul. Konecka 46 , 97-306 Sulejów

Lokalizacja : Sulejów , gm. Sulejów
ul. Rynek 9
obręb 17, działka nr ew. 7/1

Sulejów , listopad 2018 r.

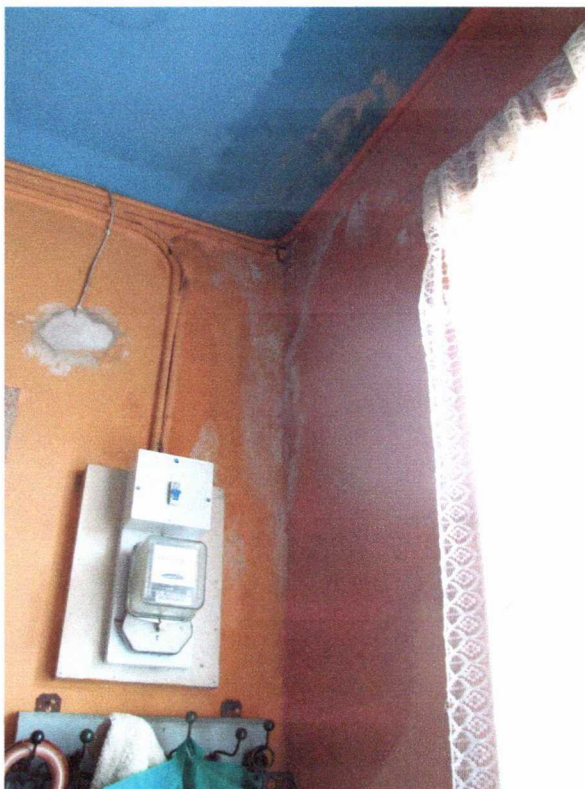
W wyniku przecieku pokrycia dachowego degradacji biologicznej uległa także drewniana konstrukcja nośna dachu. Poszycie z desek, krokwie i płatwie zostały zaatakowane przez grzyby i roztocza. Na ścianach poddasza widać wyraźne wykwyty spowodowane zalewaniem podczas opadów atmosferycznych. W pomieszczeniach mieszkalnych na drugiej kondygnacji na klatce schodowej widać wyraźne ślady zalewania wodą.

Fot. 3 – Zaciek wodny na stropie i ścianie klatki schodowej budynku.

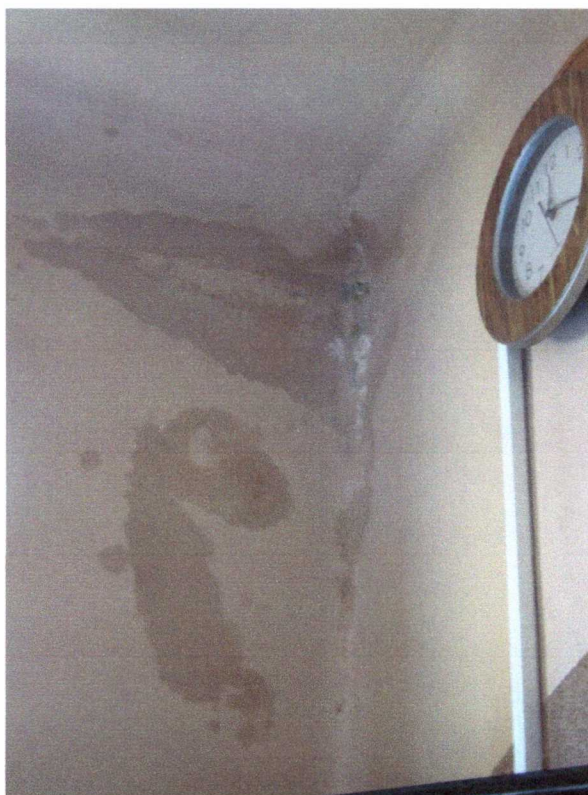
Fot. 4 – Zaciek wodny na stropie i ścianie w mieszkaniu nr 1.

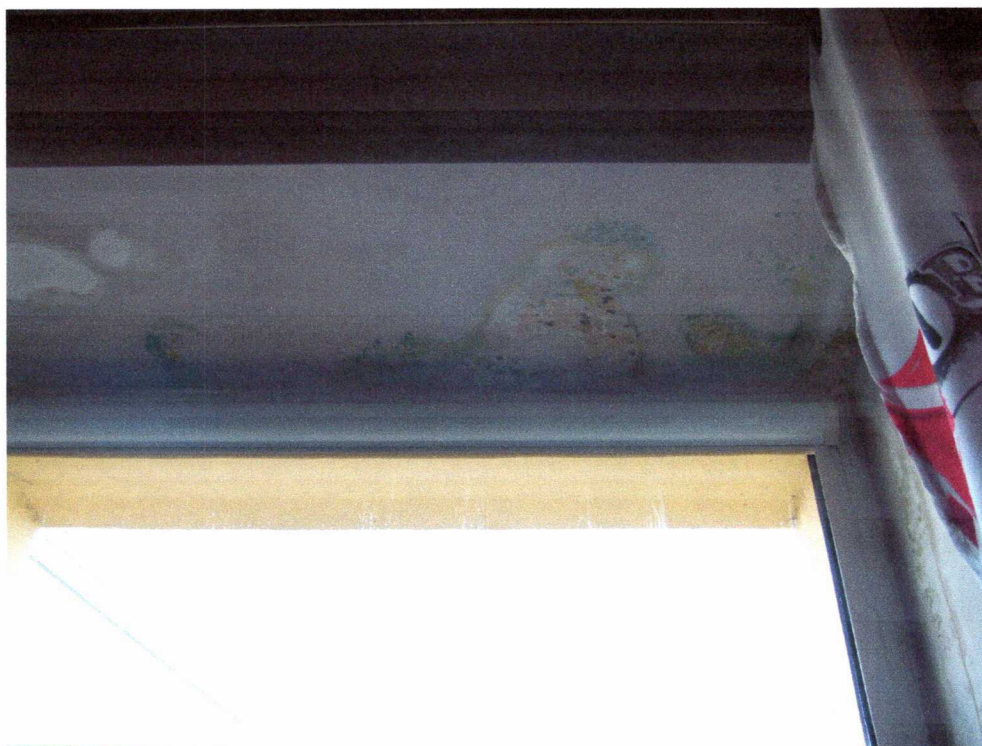
Podczas wymiany rynien dachowych na krawędzi dachu zgrzano wzdłuż rynien pasek papy termozgrzewalnej o szerokości 50 cm. Pasek papy został przyklejony bez wyraźnego wypływu lepiska wskutek czego papa zaczęła się odklejać od powierzchni dachu , co powoduje rozszczelnienie i przepływ wód opadowych na ściany zewnętrzne pod docieplenie budynku.

Fot. 5 – zaciek na nadprożu okiennym. Woda penetruje pod warstwę styropianu, świadczą o tym zacieki na zewnętrznej powierzchni szyby okiennej.

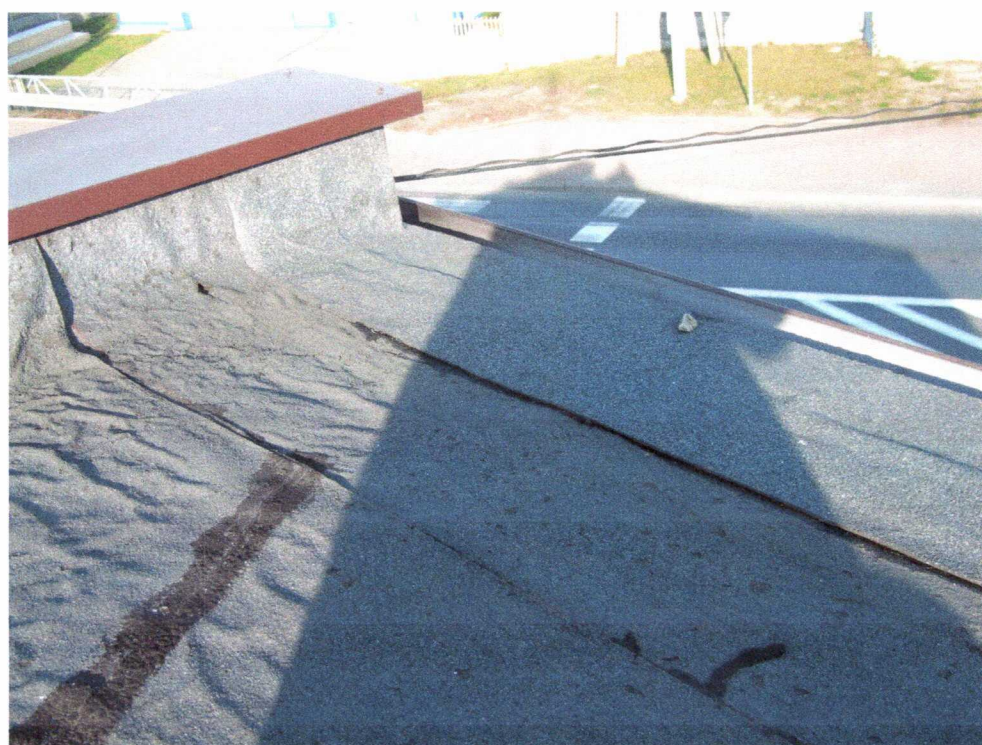
Fot. 6 – Pasek papy termozgrzewalnej niedokładnie zgrzany do podłoża.

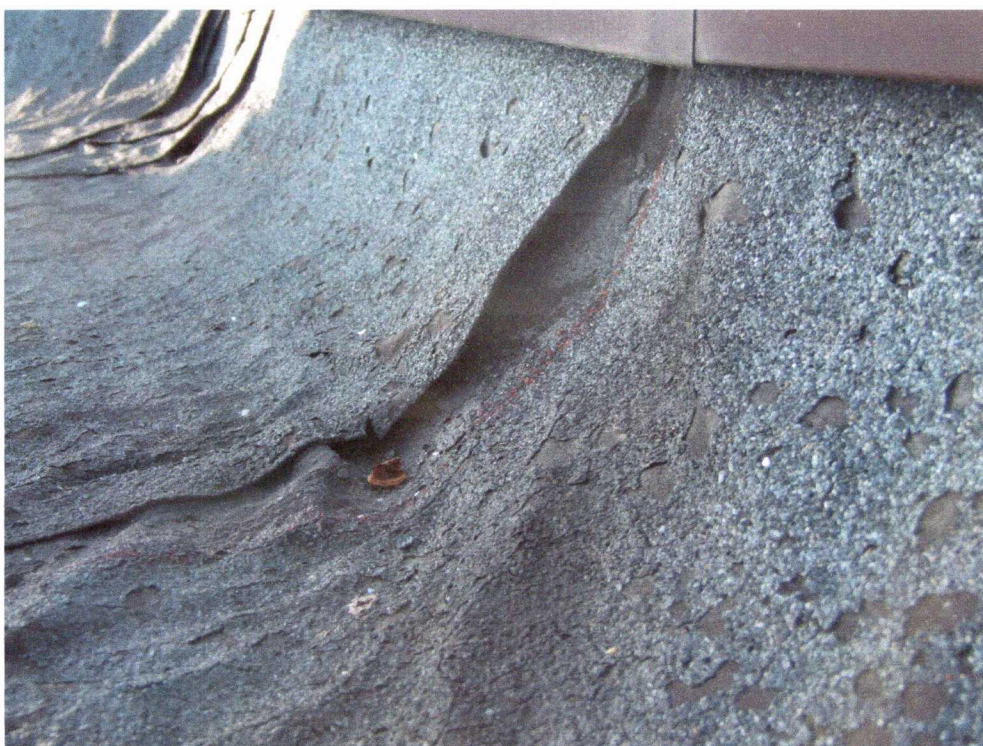
Przy murkach ogniowych papa uległa sfałdowaniu i rozszczelnieniu.

Fot. 7 – Odspojona od podłoża papa przy murku ogniowym.

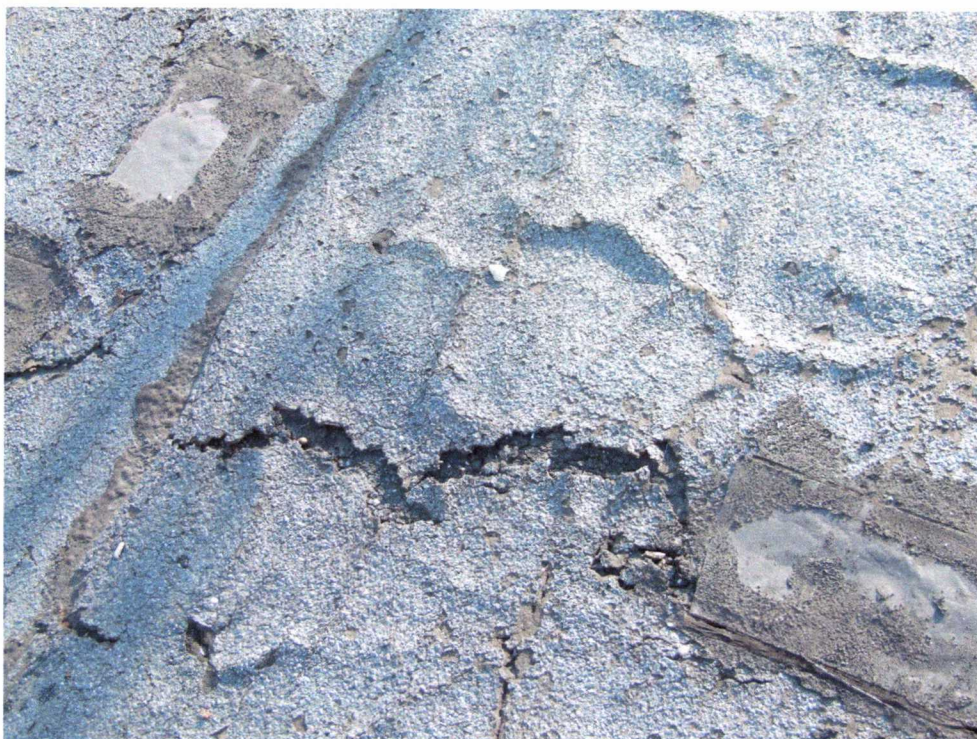
Pokrycie dachowe wykonane jest z kilku warstw papy na lepiku. W kilkunastu miejscach występują pęknięcia warstw papy przez całą grubość pokrycia.

Fot. 9 – Pęknięta warstwa papy.

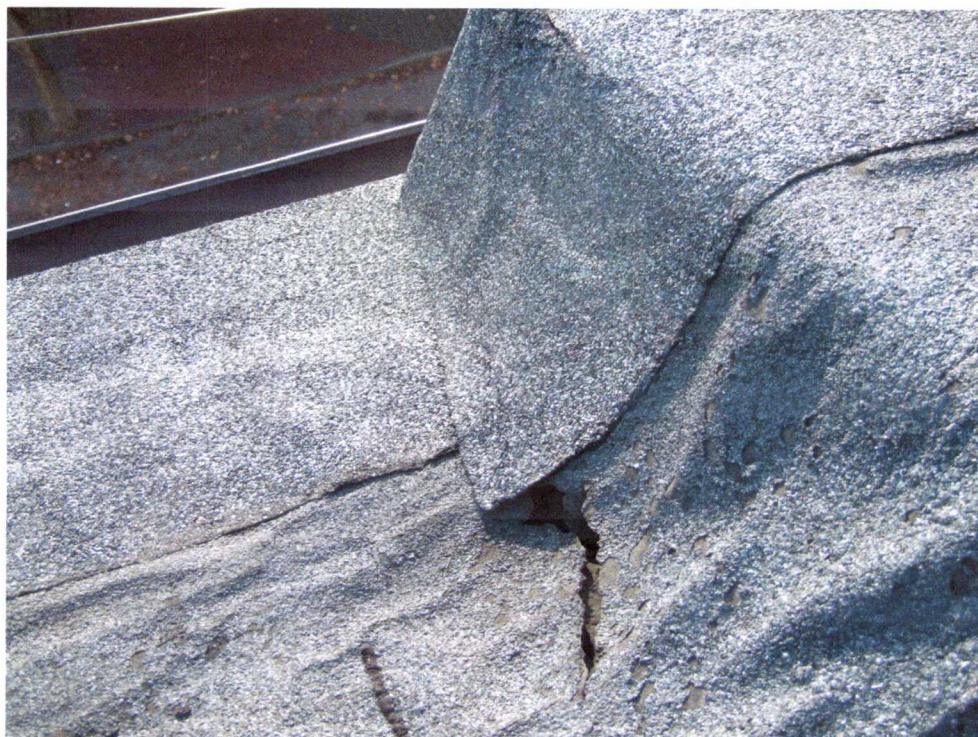
Fot. 10 – Pęknięta warstwa papy.

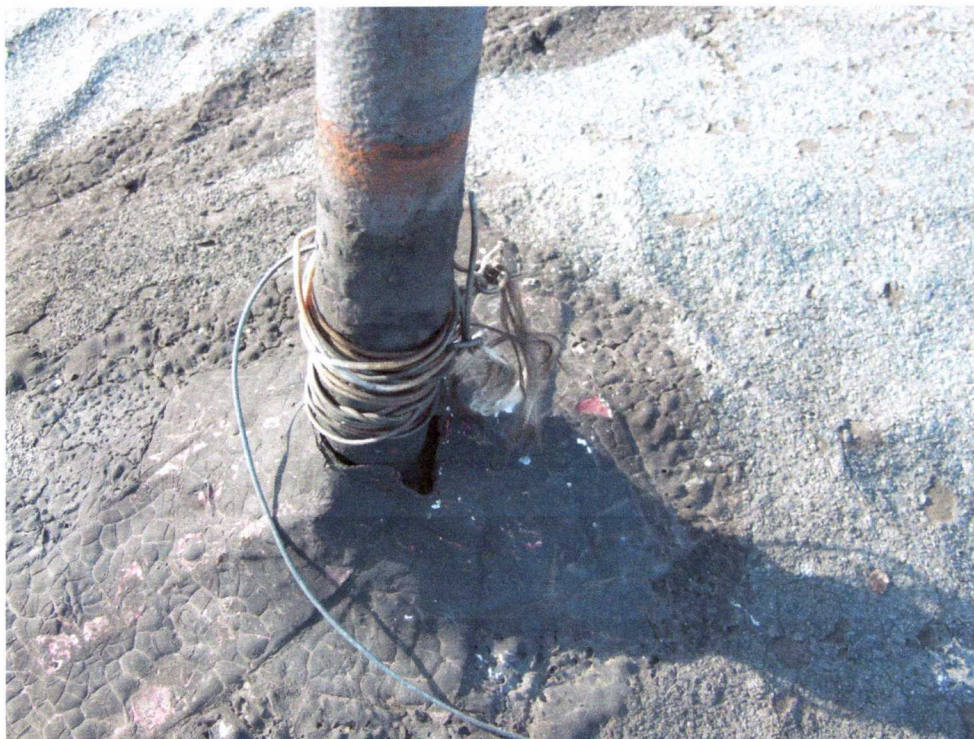
W miejscach montażu rur podtrzymujących anteny w pokryciu dachowym są dziury na wylot.

Fot. 11 – Nieszczelność pokrycia przy sztycy antenowej.

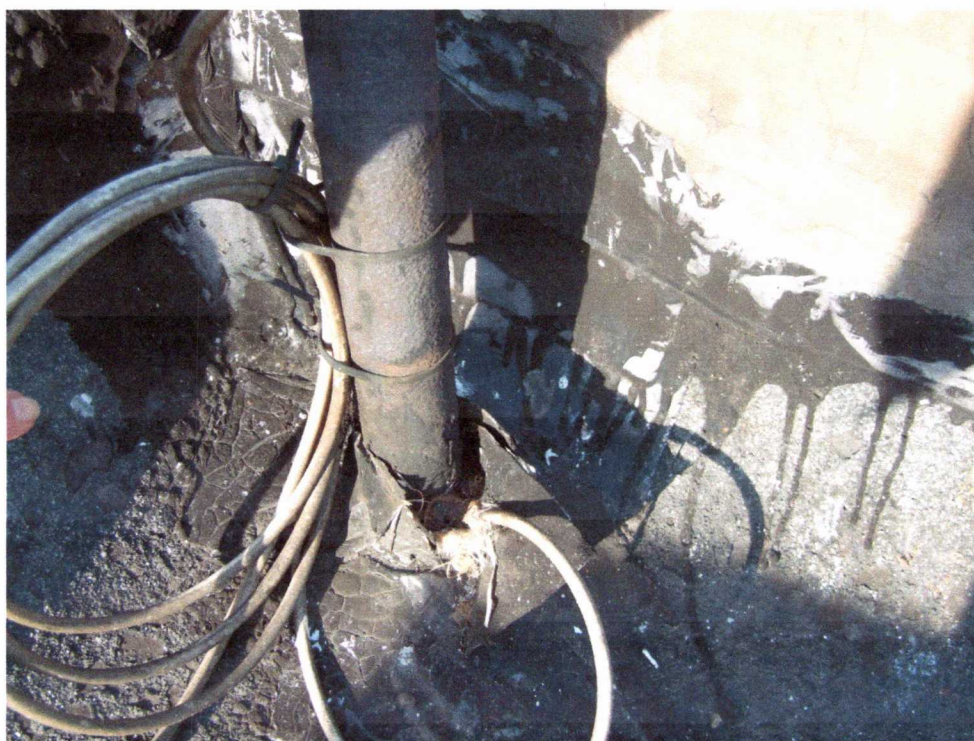
Fot. 12 – Nieszczelność pokrycia przy sztycy antenowej.

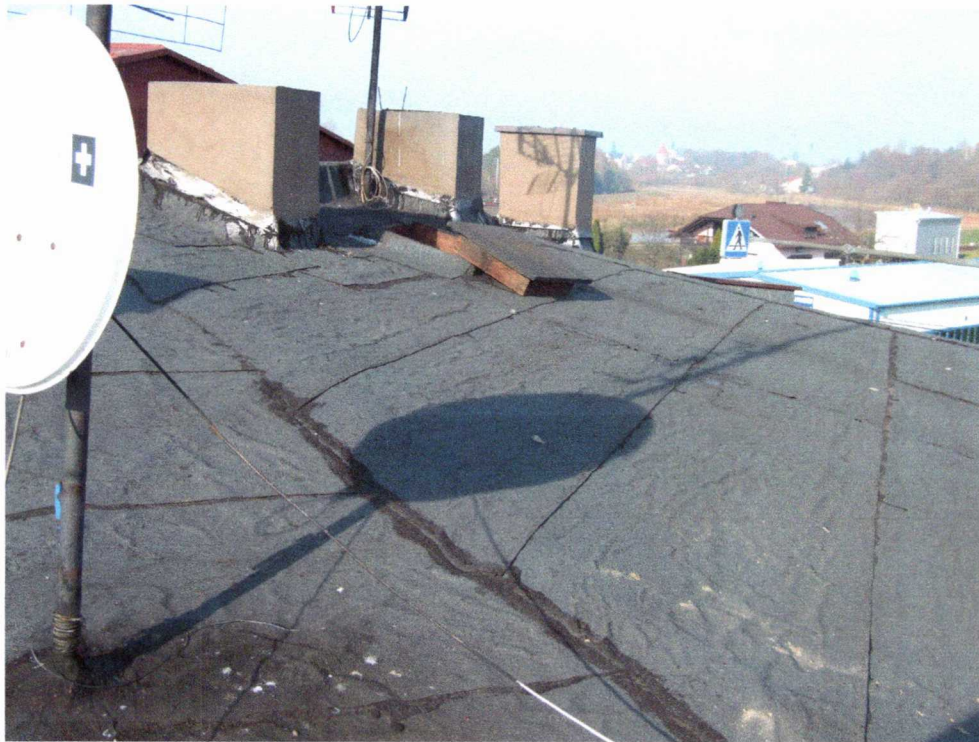
Na dwóch kominach nie zamontowano czapek z okapnikami, co powoduje ich niszczenie pod wpływem czynników atmosferycznych.

Fot. 13 – Brak obróbek i blacharskich i czapek kominowych

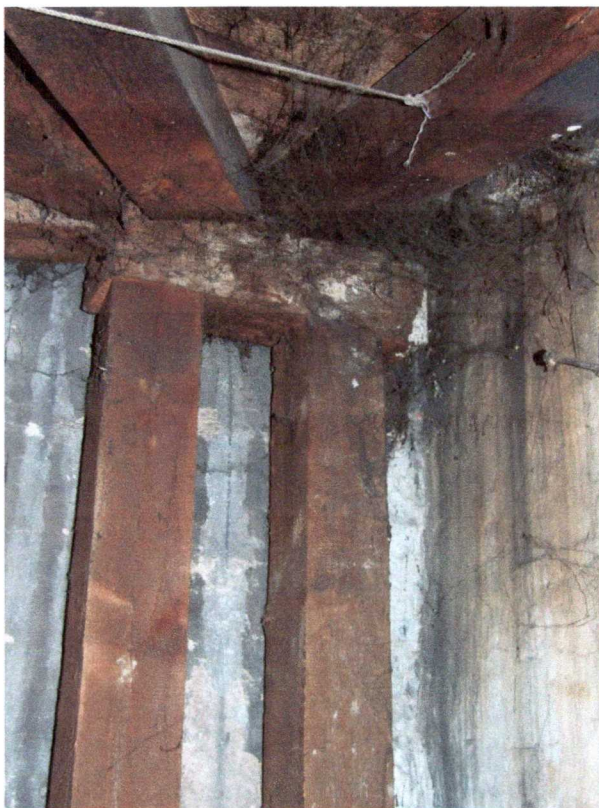
Fot. 17 – Zagrzybiona konstrukcja nośna dachu w części niespalonej.

- zerwanie starego pokrycia dachowego (papę należy przekazać firmie zajmującej się utylizacją odpadów niebezpiecznych),
- demontaż rynien z PCV (ich stan jest bardzo dobry co pozwala na ponowny montaż),
- demontaż konstrukcji nośnej dachu – poszycia deskowego, murłat, krokwi, słupów i płatwi,
- wykonanie nowej konstrukcji nośnej dachu (odtworzenie starej),
- montaż łąt i kontrłąt,
- zamocowanie membrany paroprzepuszczalnej,
- zamontowanie rynien z PCV,
- zamontowanie obróbek blacharskich – pas pod i nad rynnowy, obróbki kominowe, czapki na kominach, obróbki murków ogniowych,
- wykonanie pokrycia dachowego z blachy ocynkowanej powlekanej.

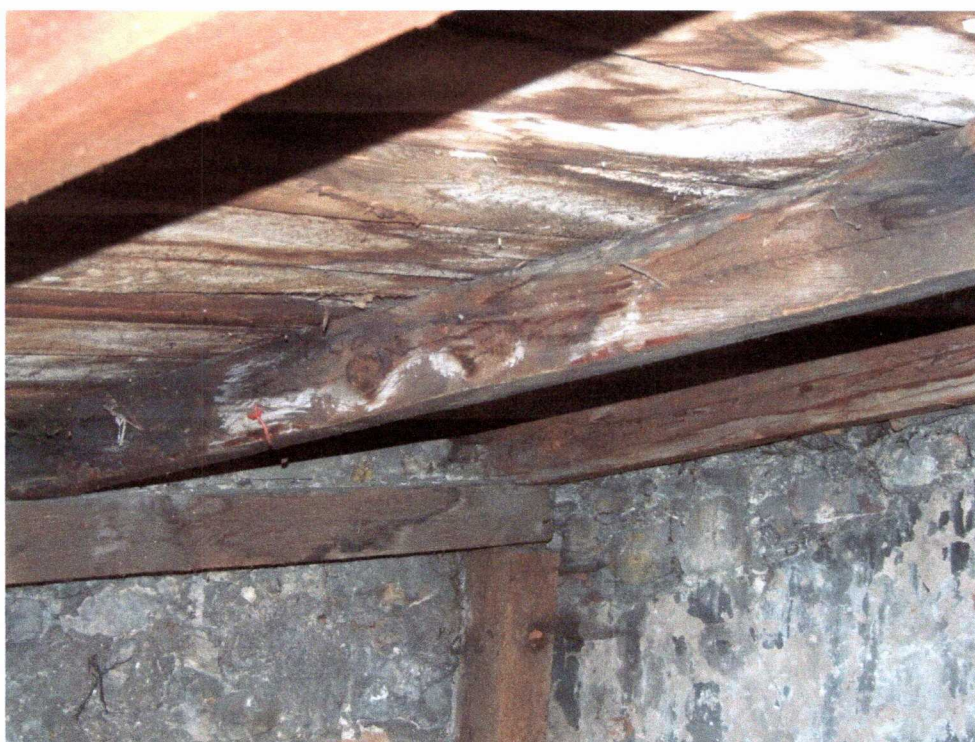
Fot. 19 – Zagrzybiona krokiew i poszycie dachu w części niespalonej.

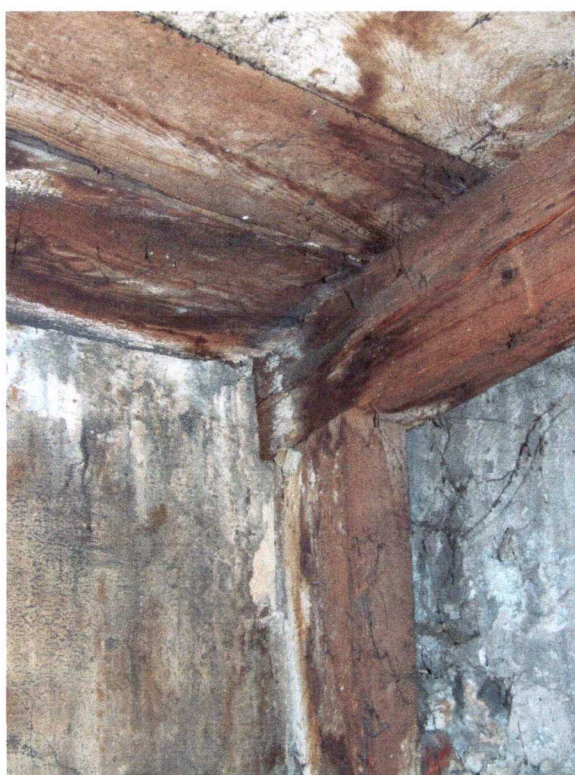
Fot. 20 – Zagrzybiona konstrukcja i poszycie dachu w części niespalonej.

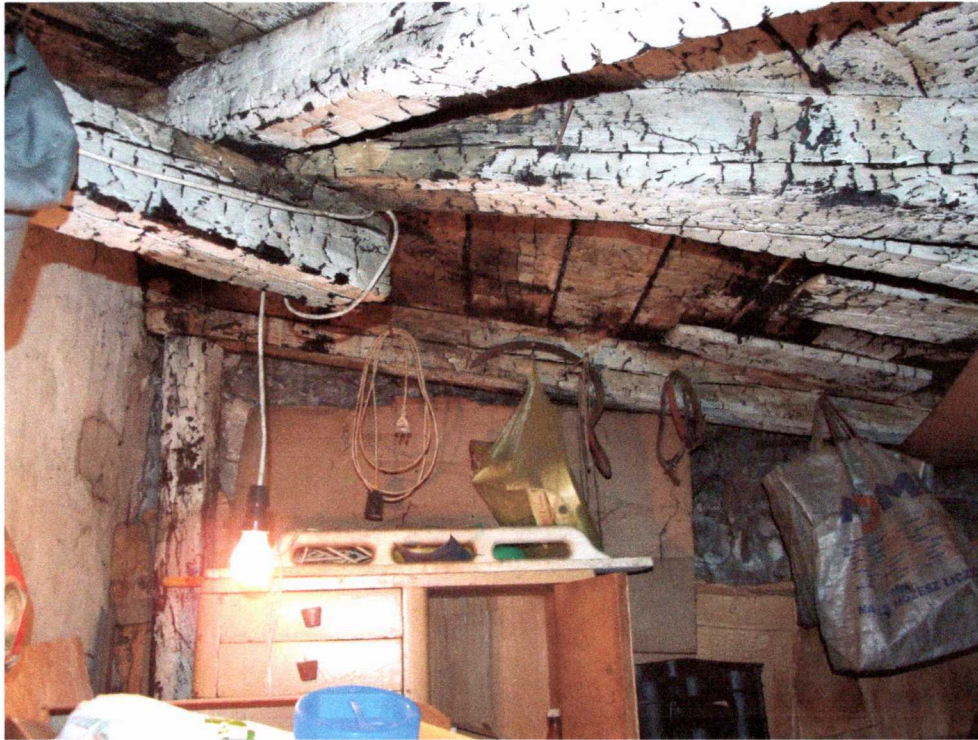
Na skutek pożaru uszkodzona została konstrukcja nośna dachu nad lokalem mieszkalnym nr 1 deski poszycia, krokwie i słupy zostały strawione przez ogień na głębokość około 6 – 7 mm. Poprzez uszkodzenie belek krokwiowych z trzech stron i desek od spodu poszycia, wytrzymałość konstrukcji nośnej została obniżona o około 25% , a miejscami nawet 30%. W związku z powyższym konstrukcja nośna dachu może ulec zniszczeniu na skutek zalegania warstwy śniegu.

Fot. 23 – Uszkodzona konstrukcja i poszycie dachu na skutek pożaru.
